## 雷州湾红树林修复成果巩固与灾后管护

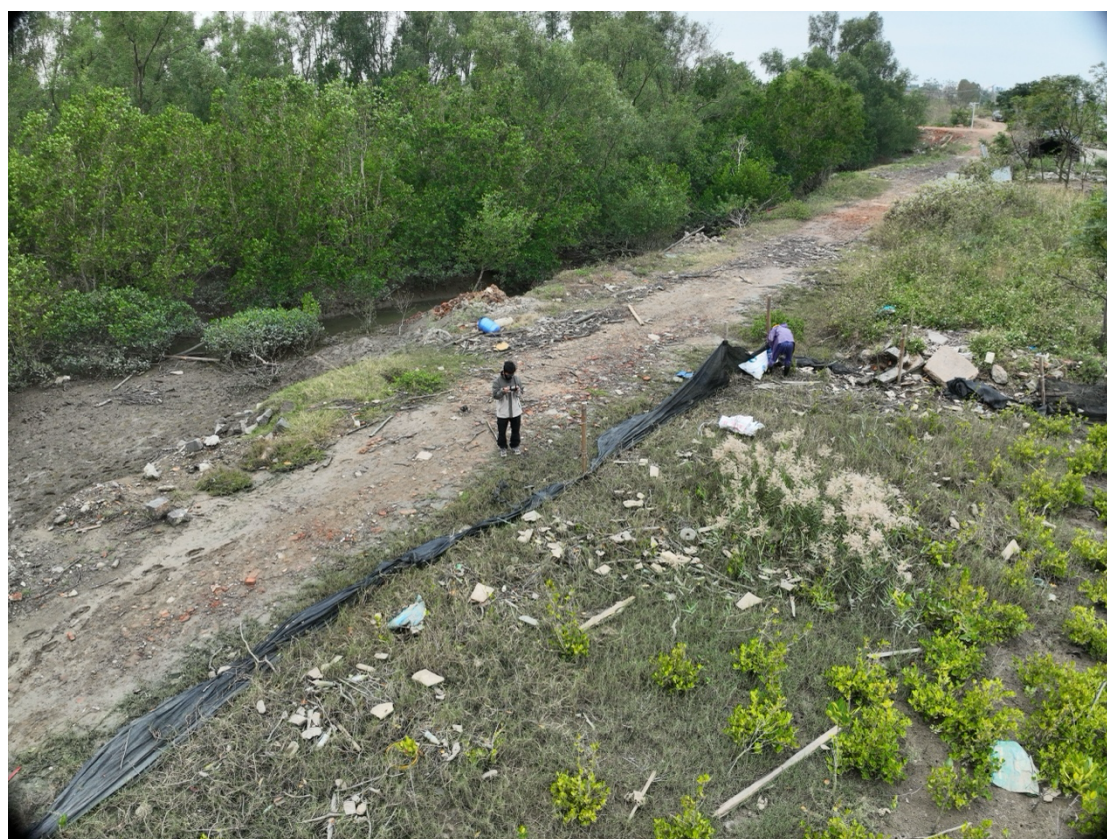
无人机巡护监测

在修复成效监测与评估方面，使用无人机正射影像与多光谱遥感监测，数据评估显示，修复区内红树林平均保存率达 92% 以上，主要树种如桐花树、红海榄的树高、地径等生长指标较上半年均有显著增长，冠幅扩展明显，林分郁闭度已提升至 0.5 左右，形成了层次渐趋丰富的群落结构，生态系统自我维持能力稳步增强。

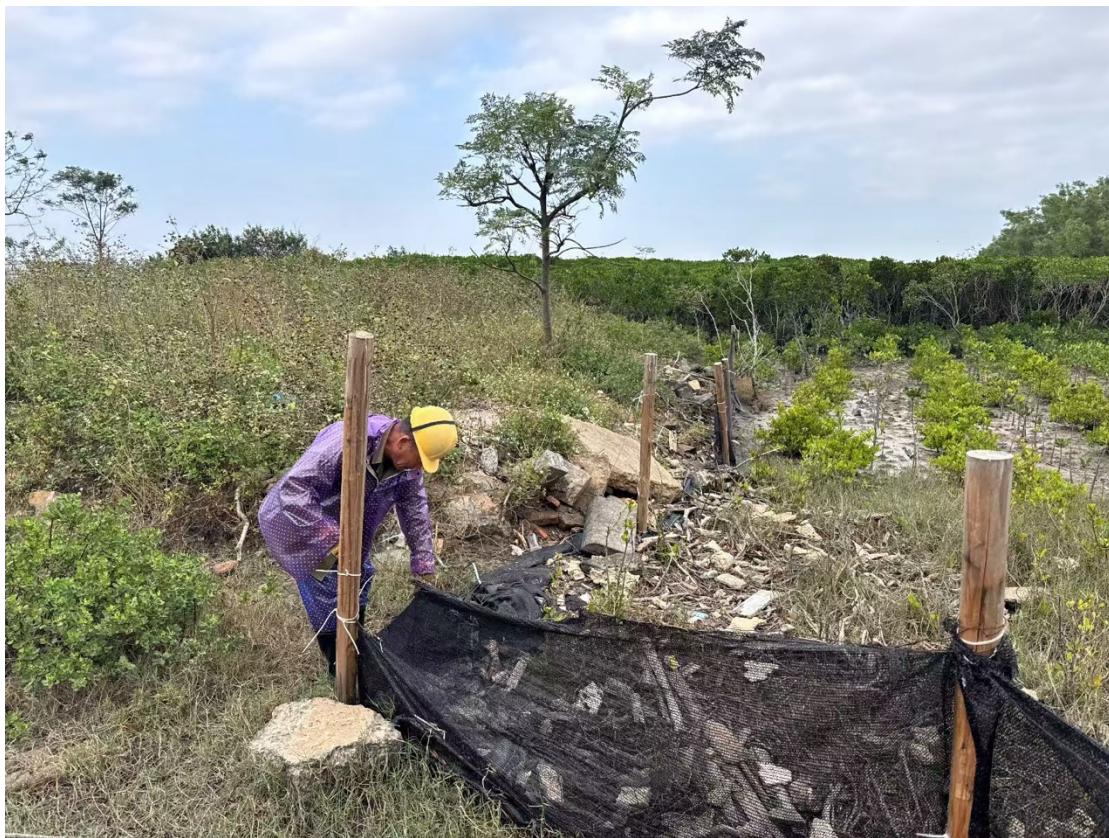
围网修缮及海漂垃圾清理

在设施维护与环境整治方面，针对夏季台风造成的围网局部撕裂、桩基松动等问题，组织专项施工力量，采用加深深桩、更换高强度网片等方式，完成受损围网的系统性修缮与加固，显著提升了防护设施的防灾韧性。同时，开展了两轮集中的海漂垃圾清理专项行动，清运各类塑料、泡沫、废弃渔网等垃圾，有效维护了林下滩涂的洁净，消除了对幼苗生长的潜在物理威胁。

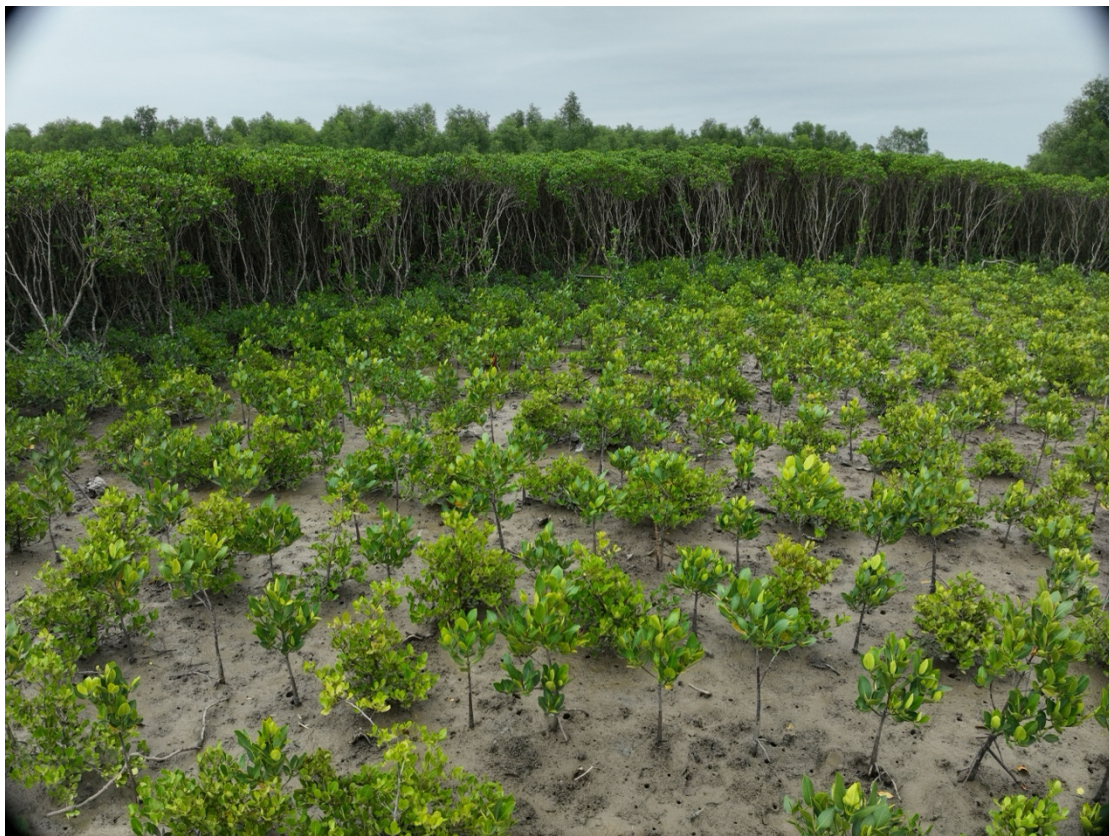
红树林冠幅扩展明显
